## VERBALE PER LAVORI URGENTI

**OGGETTO: Verbale di somma urgenza per lavori di riparazione del climatizzatore DAIKIN modello FTX-M a servizio della sala CED del 1° piano dell'edificio principale della sede di Monte Porzio Catone dell'Osservatorio Astronomico di Roma.**

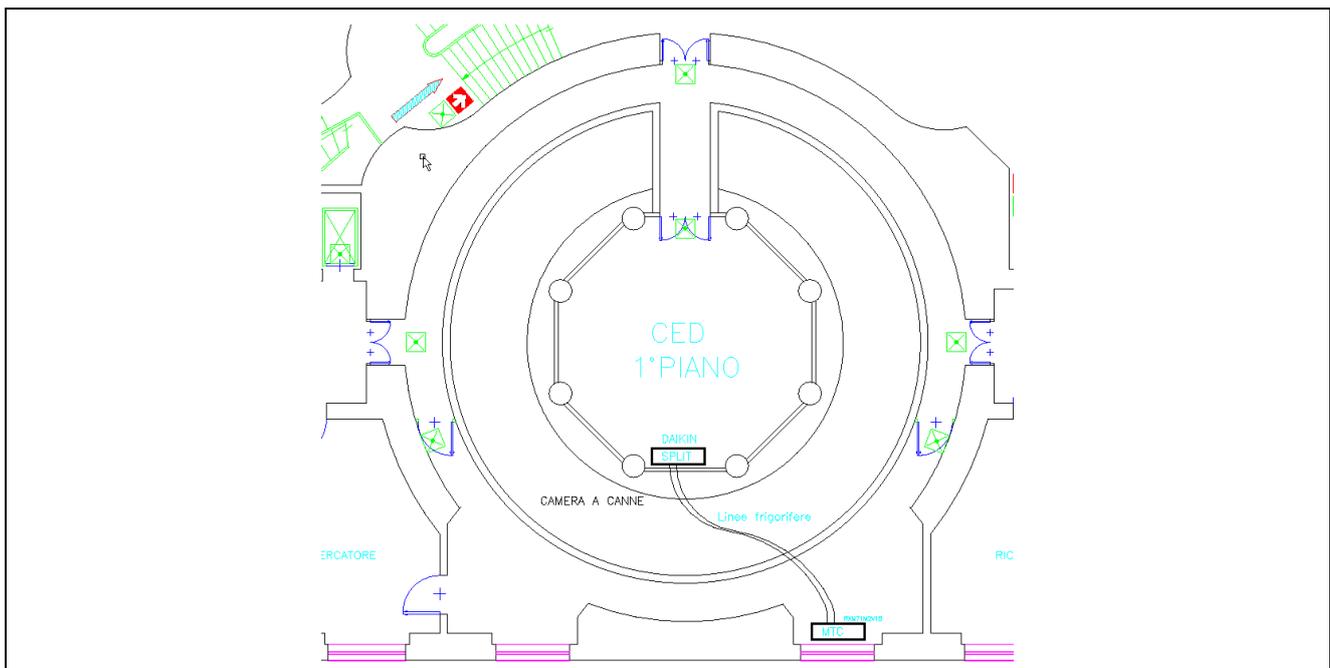
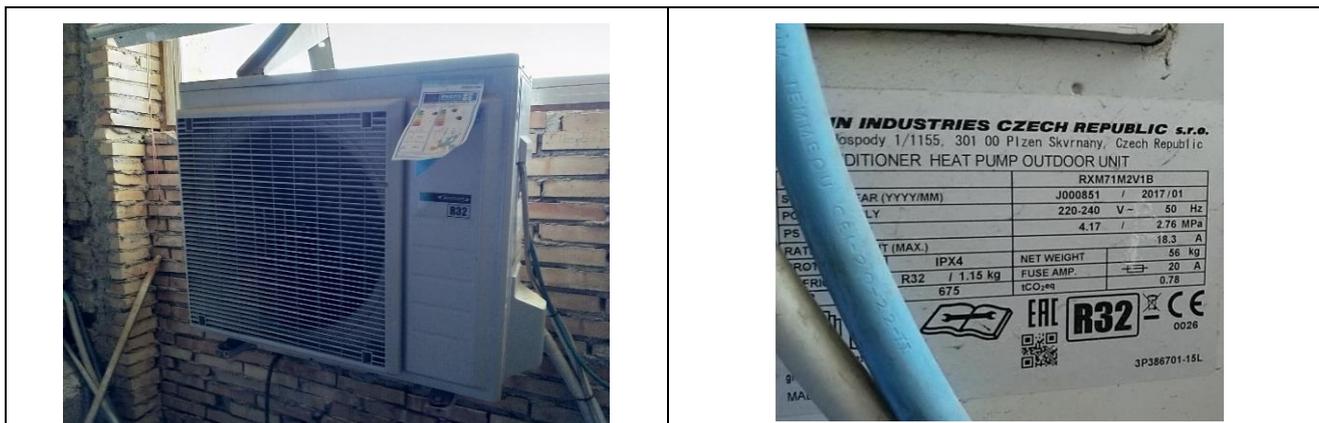
## 6. DOCUMENTAZIONE FOTOGRAFICA E LAYOUT

Dopo qualche settimana il climatizzatore DAIKIN manifestava nuovamente un malfunzionamento, motivo per cui si procedeva nuovamente a contattare la ditta TECNOAIR, la quale, a seguito di ulteriori prove, accertava che la perdita era da attribuire a dei fori presenti sulle tubazioni frigorifere e ad una probabile perdita di gas dall'unità motocondensante.

Le cause che hanno provocato lo stato d'urgenza sono da addebitare sicuramente ad una sicura perdita del gas refrigerante dalle tubazioni di trasporto del gas refrigerante e ad una probabile perdita dello stesso gas R32 dall'unità motocondensante esterna.

- a) Sostituzione delle linee frigorifere, comprendente il controllo preliminare e ricerca punti di perdita, sostituzione della linea frigorifera con altra di nuova fornitura (eseguibile solamente se il condizionatore lasciato in pressione non ha perdite).
- b) eventuale riparazione della motocondensante mod. RXM71M2V1B trovata scarica, comprendente la pressatura dell'unità interna con azoto, lo smontaggio della motocondensante, la riparazione in officina e la successiva reinstallazione, con relativo vuoto impianto e ricarica come da fabbrica con circa 1,5 kg di gas refrigerante R32.
- c) eventuale fornitura di nuova motocondensante (unità esterna) trovata scarica, identica a quella esistente da abbinare all'unità interna esistente.

sostituzione di tutto il sistema di condizionamento con nuovo marca DAIKIN mod FAA71/AZA71.
